# **Římskokatolická farnost Slatina u Bílovce**

## **Protokol z prohlídky krovu kostela Nanebevzetí Panny Marie Slatina u Bílovce**

Dne 24.9.2021

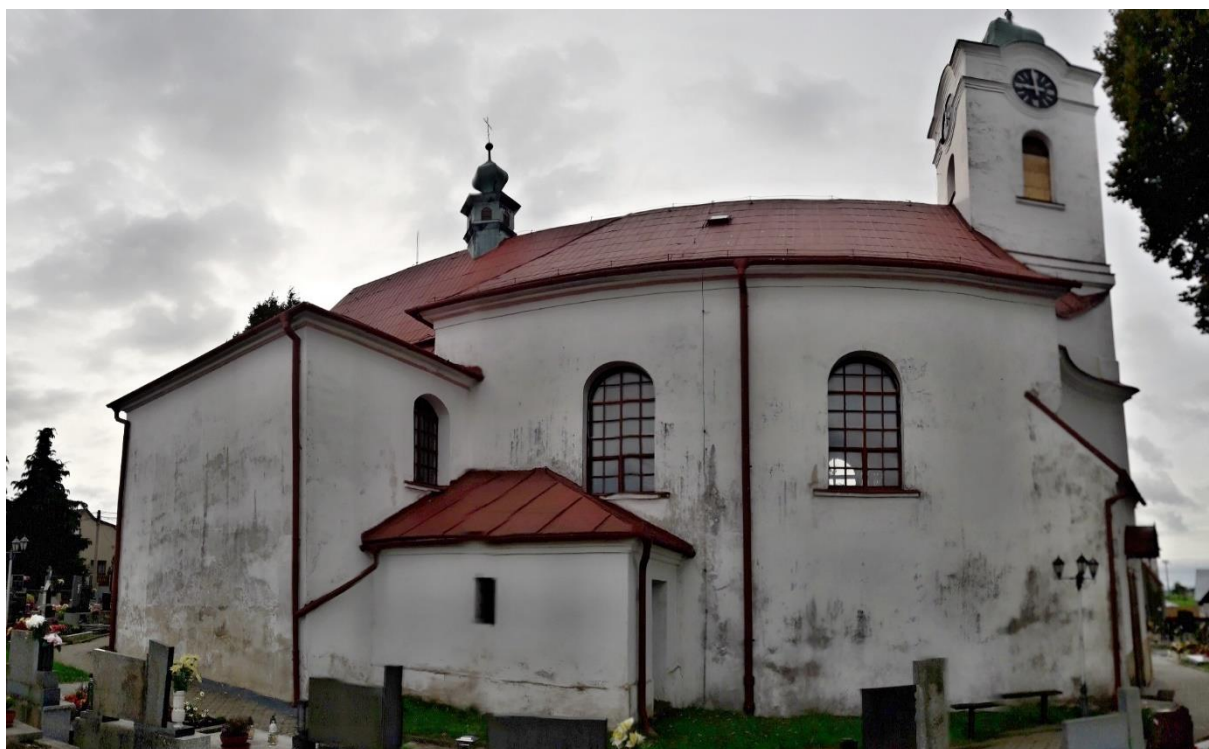
Části krovu zcela chybí,

Úžlabí u věže kostela a mezi hlavní lodi a presbytářem jsou vyhnílé, někde zcela chybí.

Příčinou současného stavu může být zatékání do konstrukce krovu, dlouhodobý problém, současná krytina: pozinkovaný plech – šablony, tzv. Dachmany, úžlabí, falcovaná krytina, plech pozink.

Pozinkovaný plech, krytina, je dožilá a dochází k zátokům do konstrukce krovu.

Zaměřit celý kostel, udělat projektovou dokumentaci současného stavu, s průzkumem stavu všech krovů a s návrhem řešení – rekonstrukce krovů a krytiny na kostele.
